KERUSAKAN INFRASTRUKTUR RUAS JALAN PROVINSI

DINAS PEKERJAAN UMUM DAN
PERUMAHAN RAKYAT PROVINSI
NUSA TENGGARA TIMUR

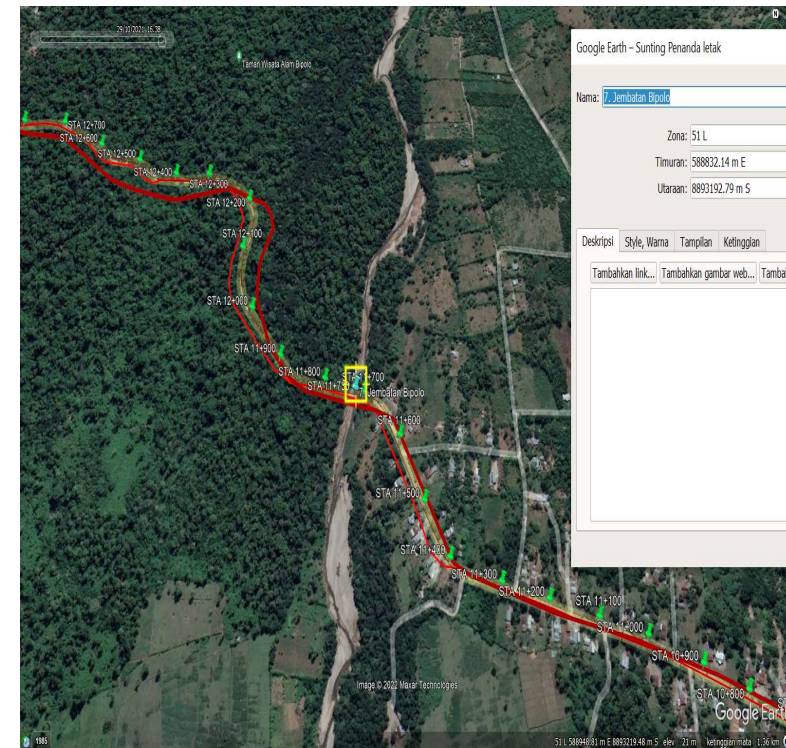
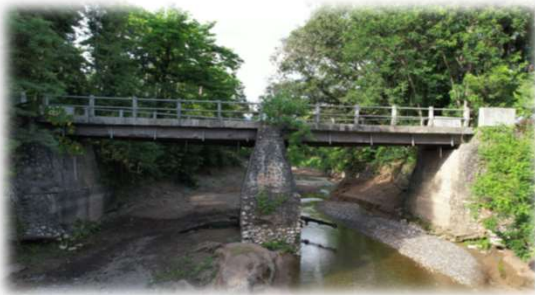
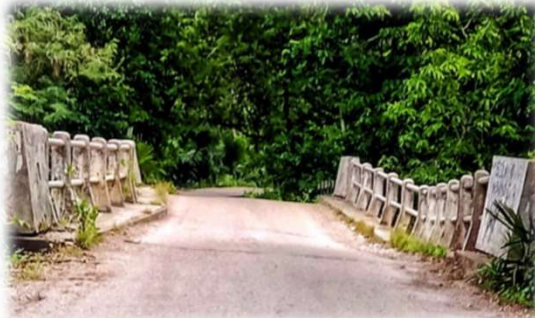
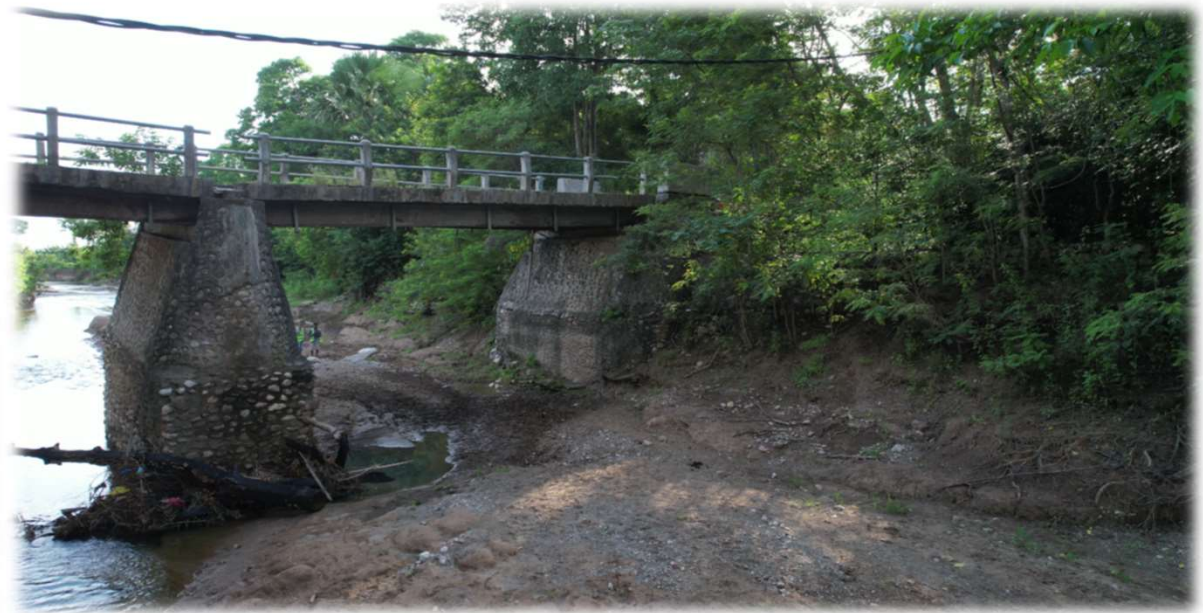
JEMBATAN BIPOLO

Lokasi Bencana	: 099. Oelmasi – Kukak - Barate
Sta	: 11+730
Type Jembatan	: Gelagar Komposit (gelagar baja + lantai beton) dengan panjang 24 m konfigurasi (2 x 12 m)
Jenis Kerusakan	: Terjadi penurunan pada pondasi Pier jembatan sehingga bangunan atas jembatan yakni elevasi lantai jembatan turun akibat adanya gerusan air
Solusi jangka pendek	: Pembuatan jalan sementara dan pemasangan rambu peringatan
Solusi Jangka Panjang	: Pembangunan Jembatan Baru
Ketersediaan Anggaran	: -

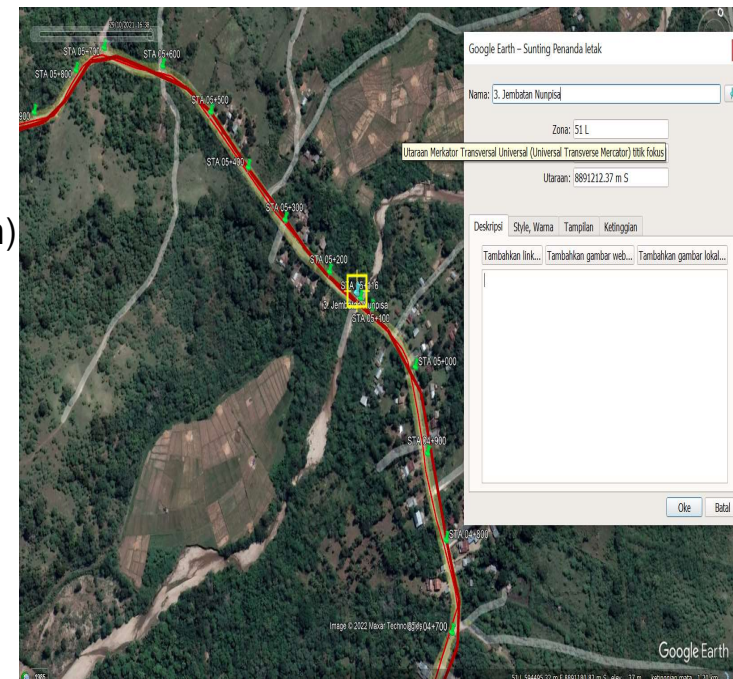
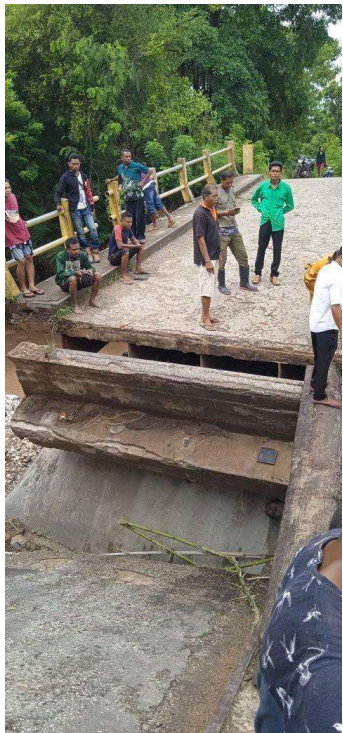
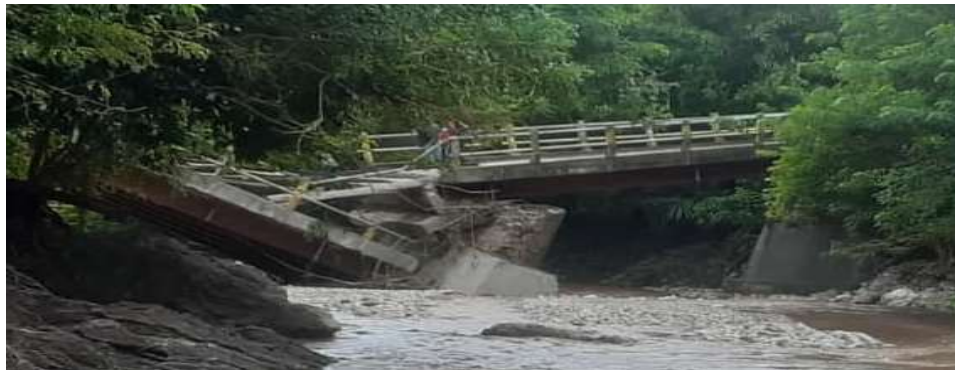
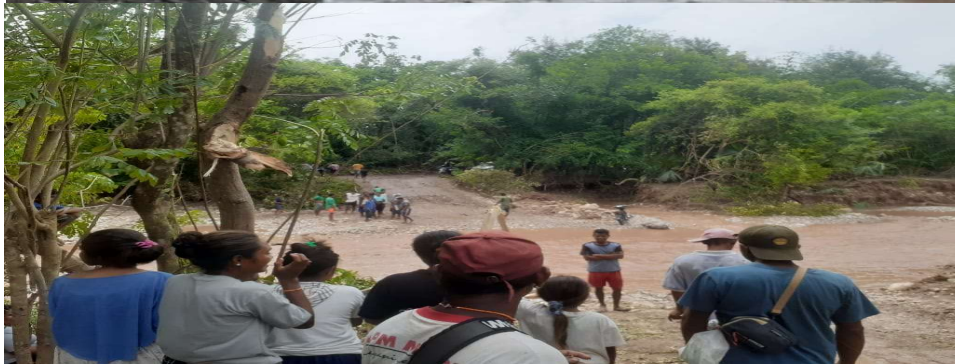
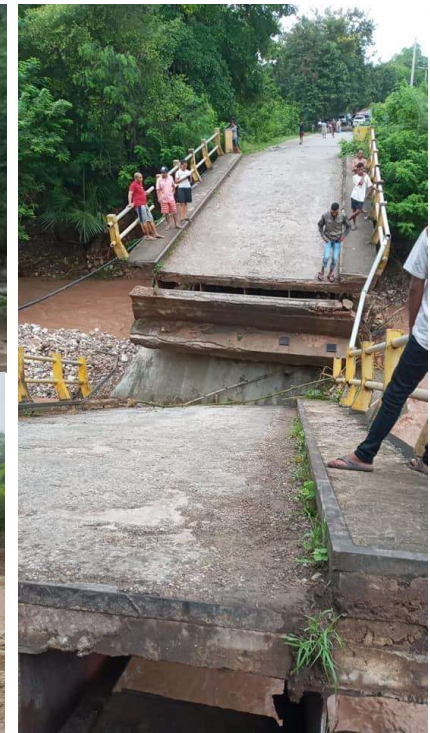
JEMBATAN NUNPISA

Lokasi Bencana	: 018. Barate – Manubelon - Naikliu
Sta	: 5+116
Type Jembatan	: Gelagar Komposit (gelagar baja + lantai beton) dengan panjang 23,20 m konfigurasi (10 m x 13,2 m)
Jenis Kerusakan	: Pier tengah jembatan tergerus sisi kanan, kepala pier tengah patah. Bentang 13,2 meter jatuh
Solusi Jangka Pendek	: Pembuatan jalur alternatif (beresiko apabila terjadi hujan karena masih tetap masuk ke dalam kali
Solusi Jangka Panjang	: Pembangunan Jembatan Baru
Ketersediaan Anggaran	: -

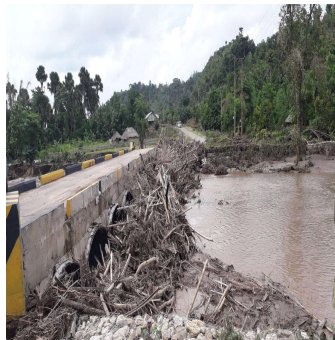
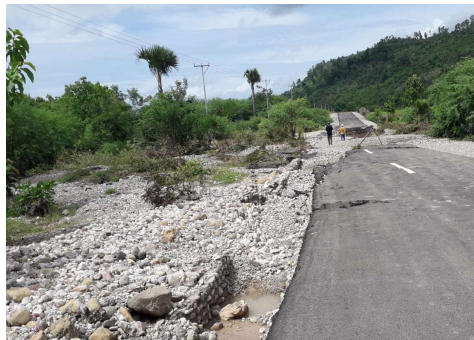
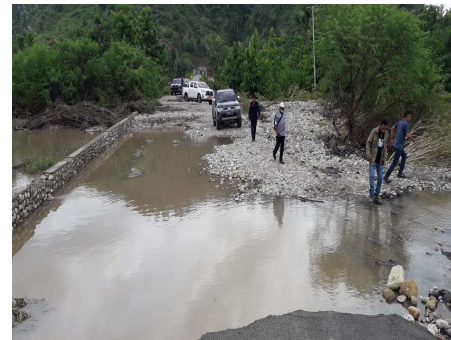
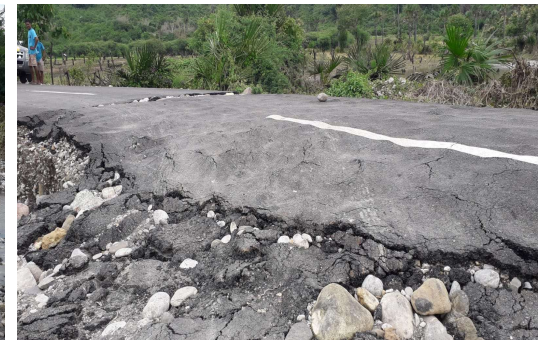
Jalan Ruas 101.1. Barate – Manubelon - Naikliu

Panjang Kerusakan	: ± 350 meter
Sta Kerusakan	: 33+400
Jenis Kerusakan	: Daerah aliran air tersumbat akibat adanya material bawaan berupa kayu/sampah/batuan/pasir pada inlet Aramco sehingga menghalangi aliran air dan air meluap serta merusak rumah/lahan masyarakat.
Penanganan	: - Segera dibersihkan menggunakan alat berat dan tenaga manusia - Penimbunan badan jalan yang rusak menggunakan urugan pilihan
Ketersediaan Anggaran	: -

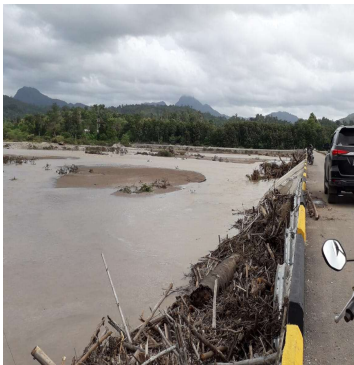
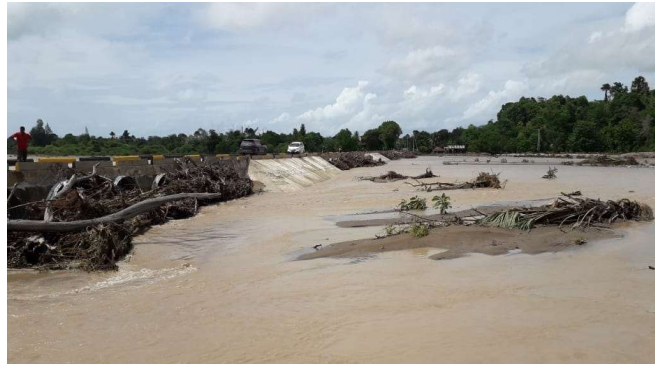
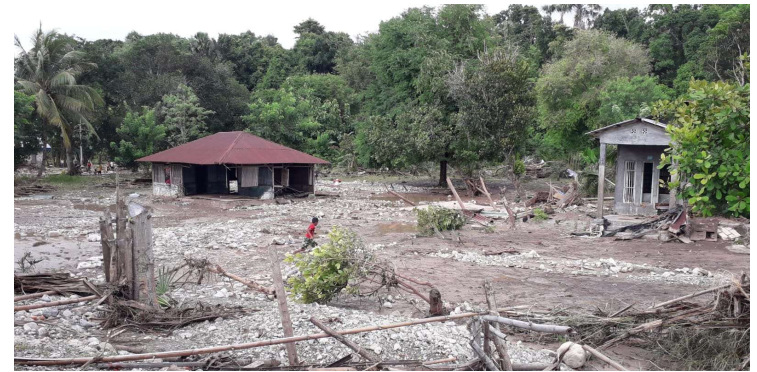
Jalan Ruas 101.1. Barate – Manubelon - Naikliu

: Desa Naitae dan Desa Tuakua

: Daerah aliran air tersumbat akibat adanya material bawaan berupa kayu/sampah/batuan/pasir pada inlet Aramco sehingga menghalangi aliran air dan air meluap serta merusak rumah/lahan masyarakat.

: Segera dibersihkan menggunakan alat berat dan tenaga manusia

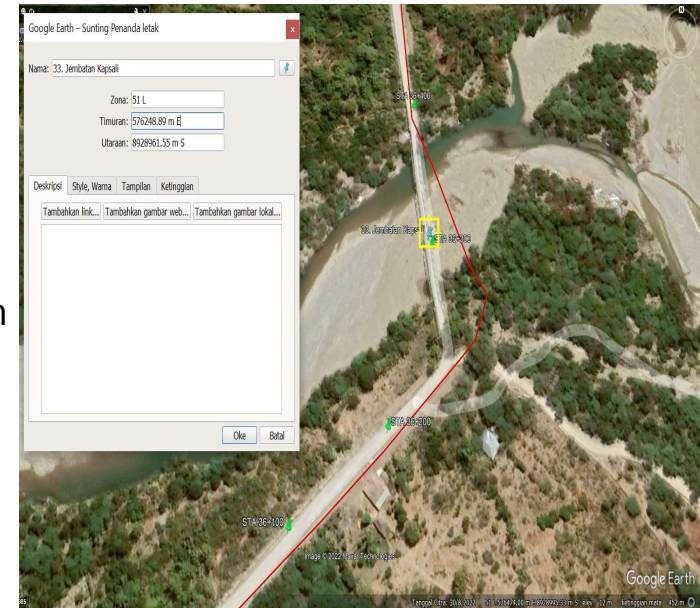
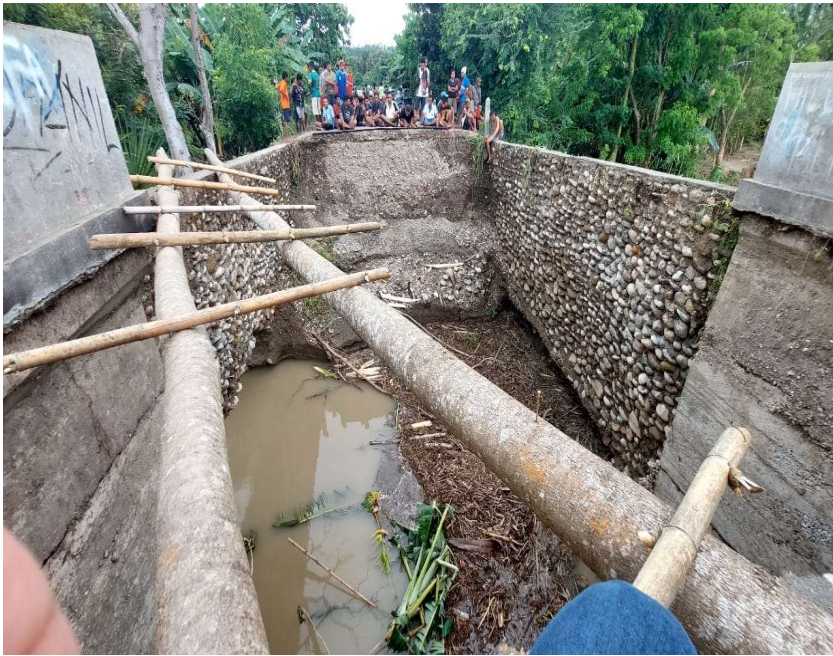
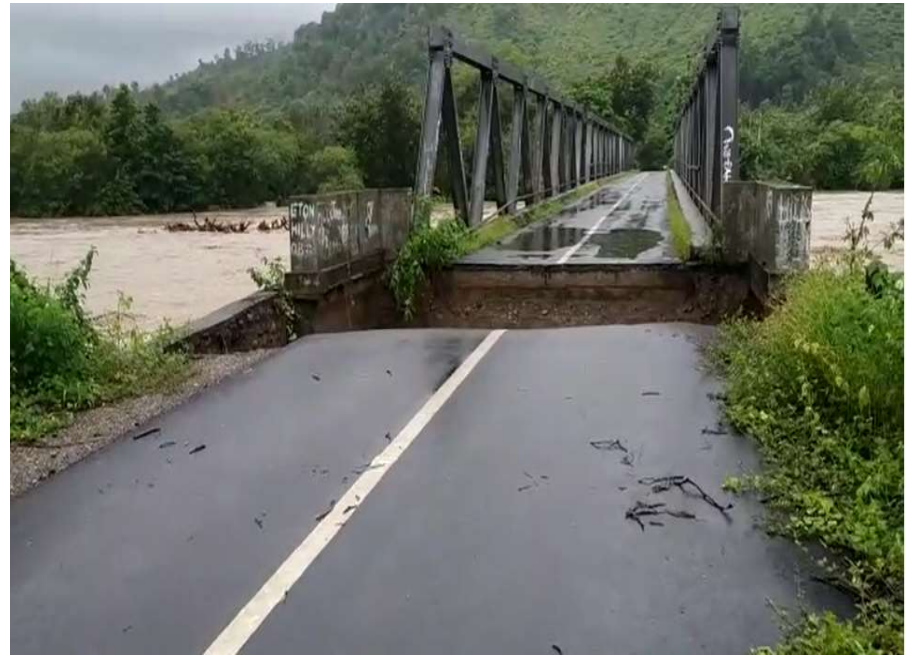
JEMBATAN KAPSALI

Lokasi Bencana	: 101.1. Barate – Manubelon - Naikliu
Panjang Jembatan	: 108,60 meter
Sta	: 36+300
Type Jembatan	: Gelagar Komposit
Jenis Kerusakan	: Terjadi gerusan pada pondasi oprit (pasangan batu jalan pendekat) menyebabkan oprit jembatan bagian hulu/hilir runtuh dan seluruh material timbunan tergerus/terbawa banjir
Jenis Penanganan	: <ul style="list-style-type: none">- Proteksi Pasangan Batu Oprit Jembatan- Pengaman Bronjong sisi samping untuk mengamankan bangunan dari gerusan material saat terjadi banjir- Normalisasi sungai
Penanganan sementara	: Jalur alternatif, panjang 350 meter (beresiko apabila terjadi hujan karena masih tetap masuk ke dalam kali)
Ketersediaan Anggaran	: -

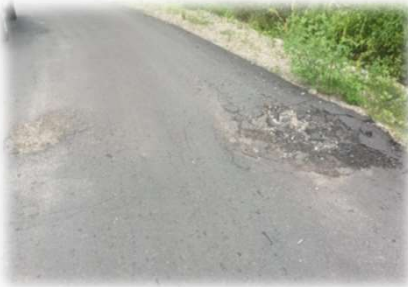
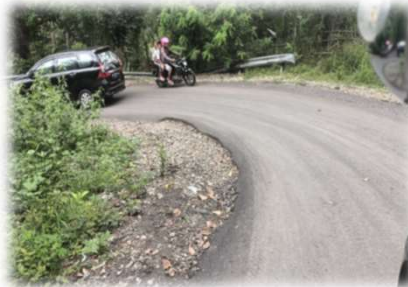
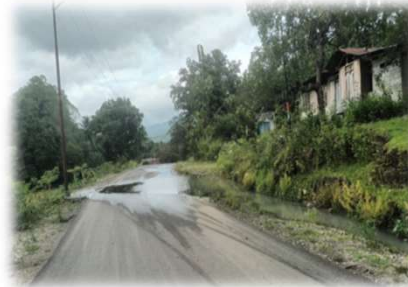
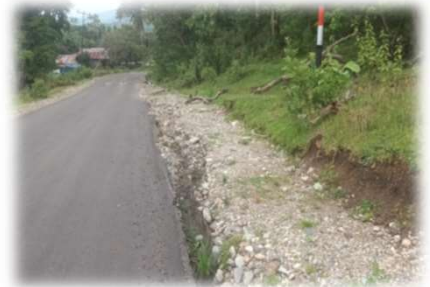
RUAS JALAN 027. DETUSOKO – MAUROLE DI KABUPATEN ENDE

Panjang Kerusakan	: ± 250 meter (segmentasi)
Jenis Kerusakan	: Akibat hujan yang deras menggerus badan jalan dan membuat konstruksi perkerasan HRS-Base mengalami kerusakan terutama bahu jalan dan badan jalan.
Penanganan	: Perbaiki sesuai dengan kerusakan menggunakan alat berat dan tenaga kerja -
Ketersediaan Anggaran	: -

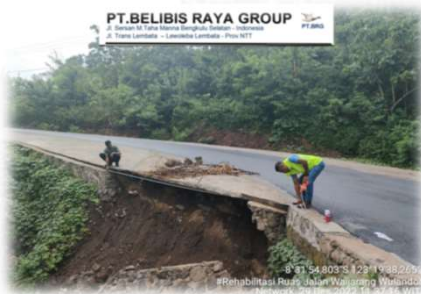
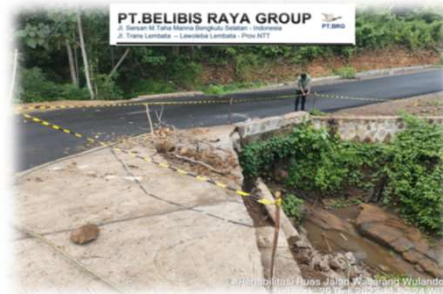
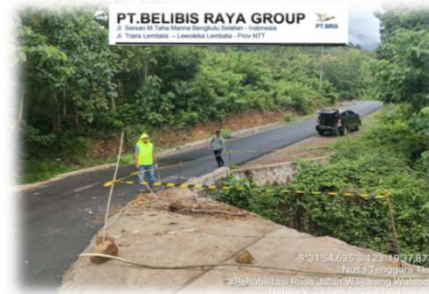
RUAS JALAN 183. WAIJARANG - WULANDONI DI KABUPATEN LEMBATA

- Panjang Kerusakan : 50 meter (segmental)
Jenis Kerusakan : Akibat hujan yang deras menggerus badan jalan dan membuat konstruksi tembok penahan tanah.
Penanganan : Perbaikan sesuai dengan kerusakan menggunakan alat dan tenaga kerja -
Ketersediaan Anggaran : -
